**IL RESTAURO DEL PORTALE E
DELL’AFFRESCO PRESSO LA
FONTE BATTESIMALE**

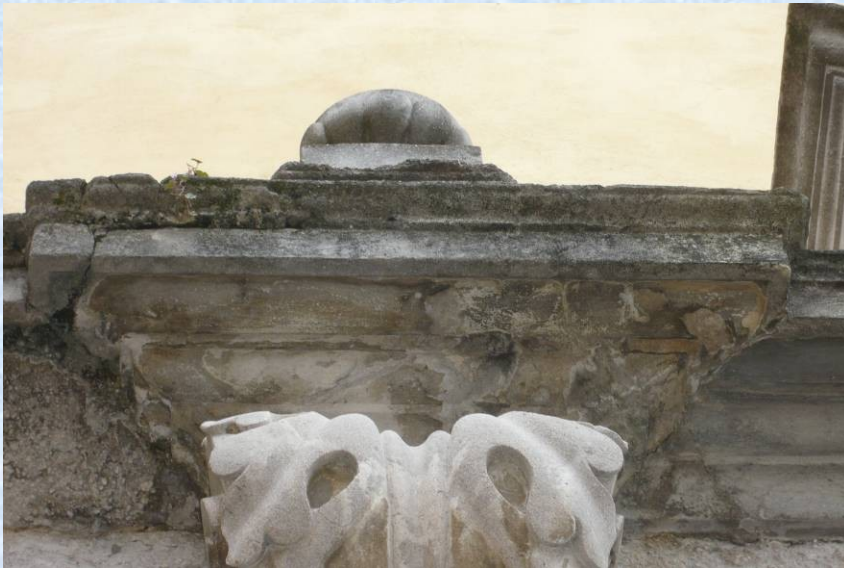
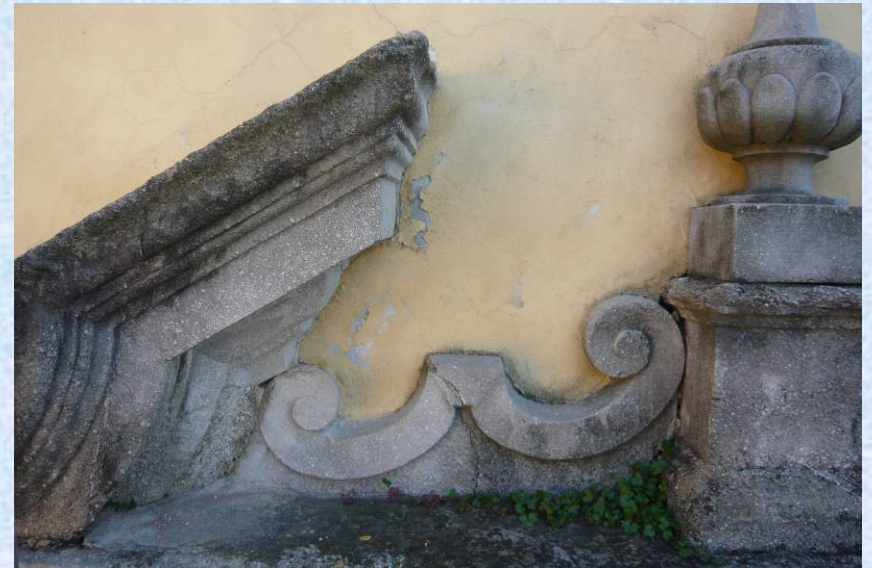
IL DEGRADO: croste nere e biodeteriogeni

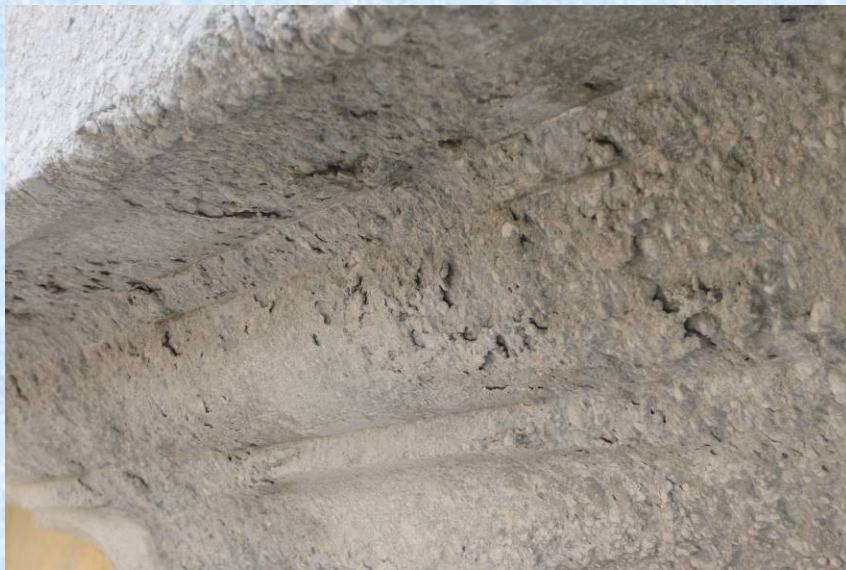
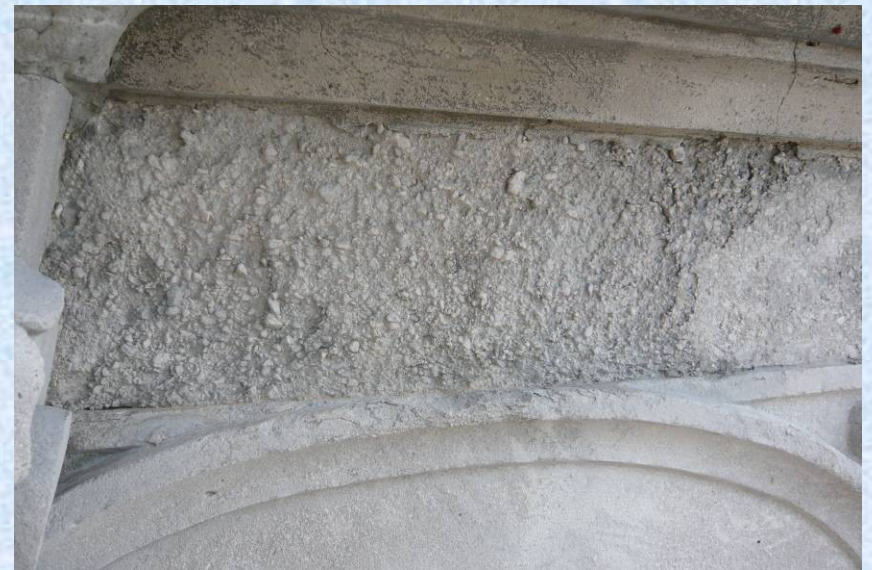
IL DEGRADO: esfoliazioni e perdita di materiale

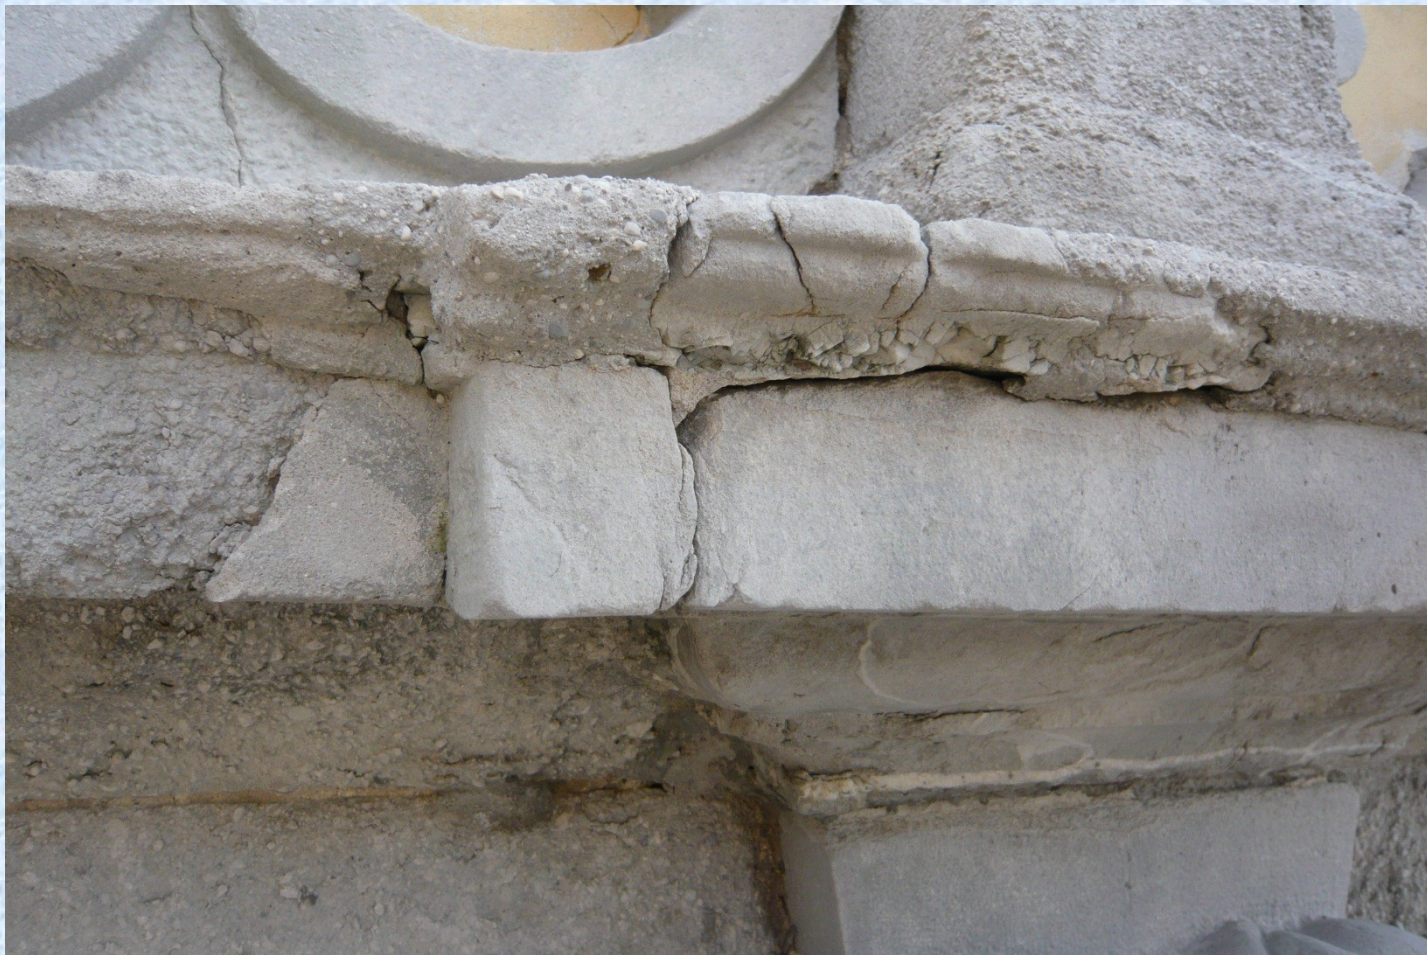
IL DEGRADO: fessurazioni e distacchi

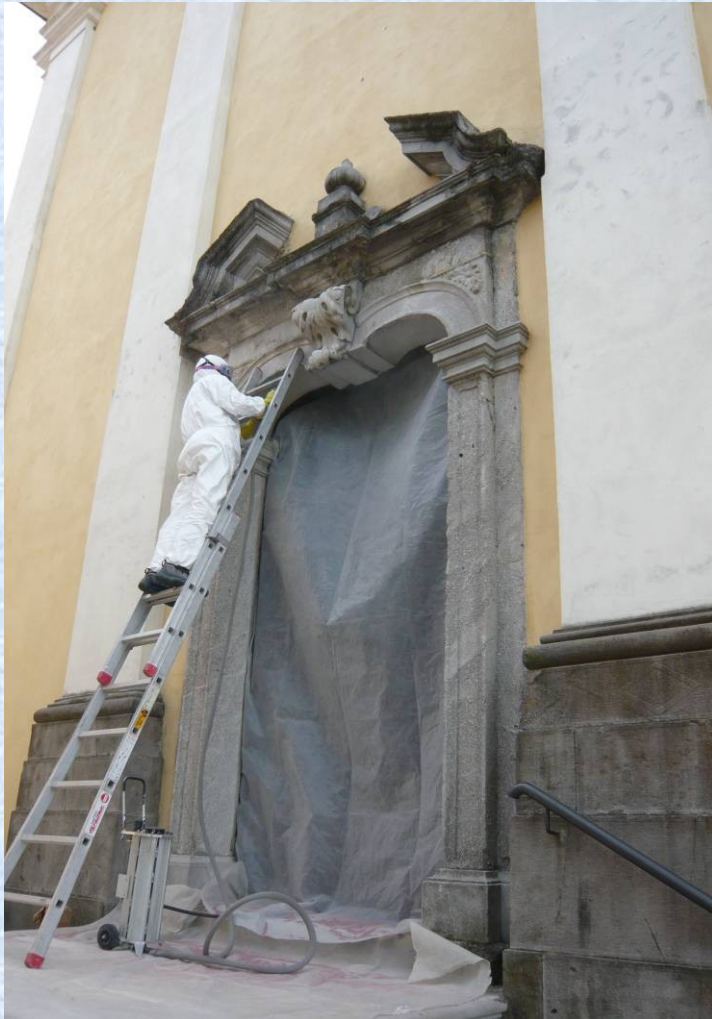
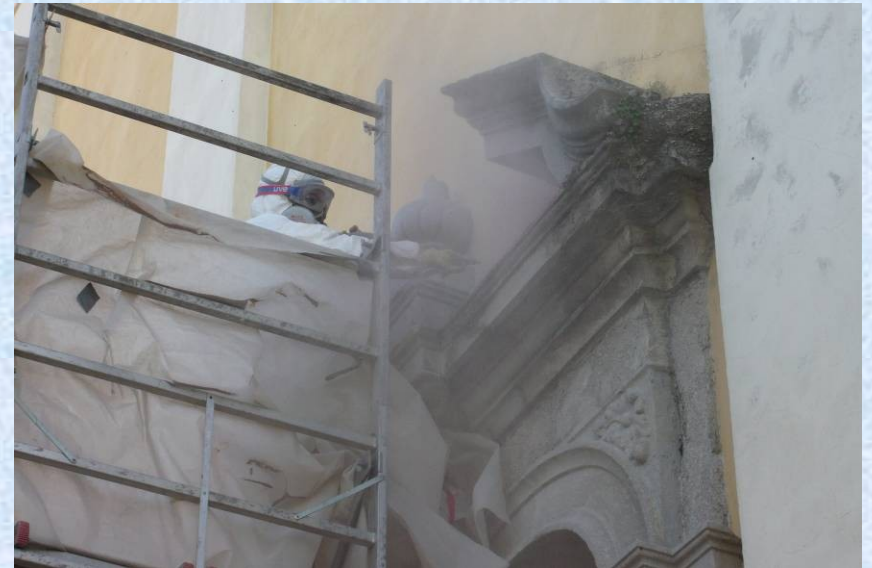
LA PULITURA DEL PORTALE

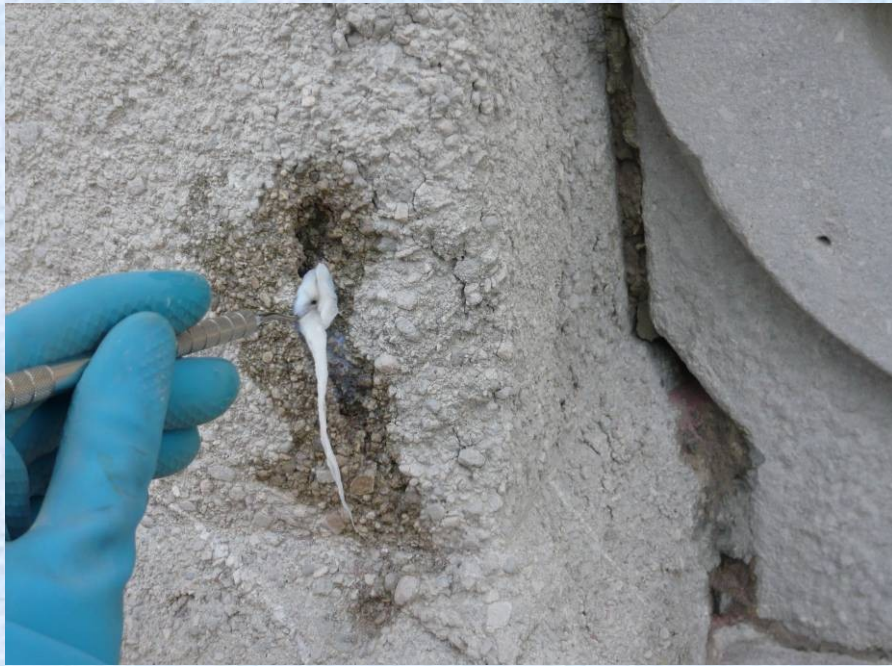
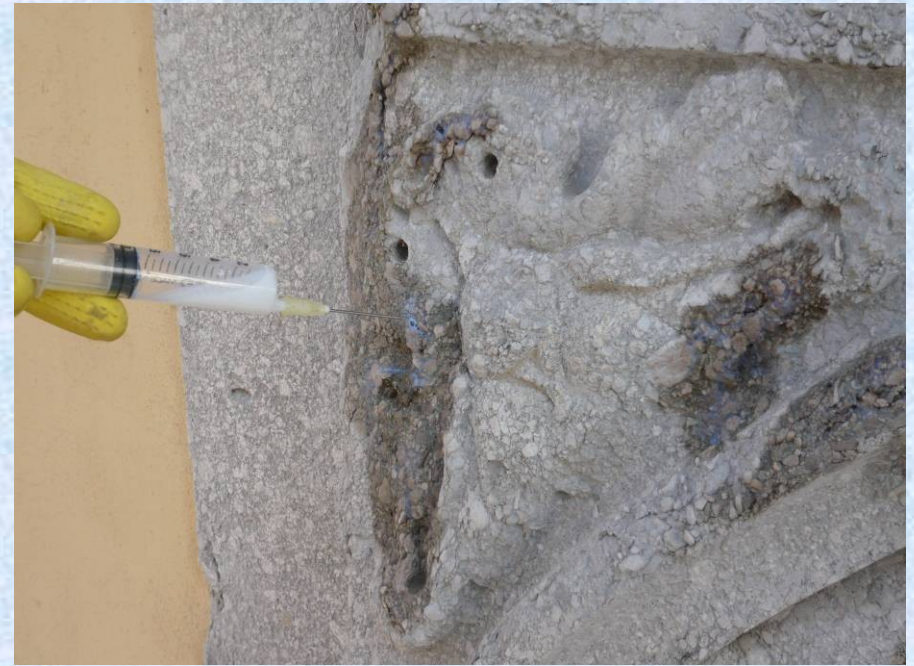
IL CONSOLIDAMENTO

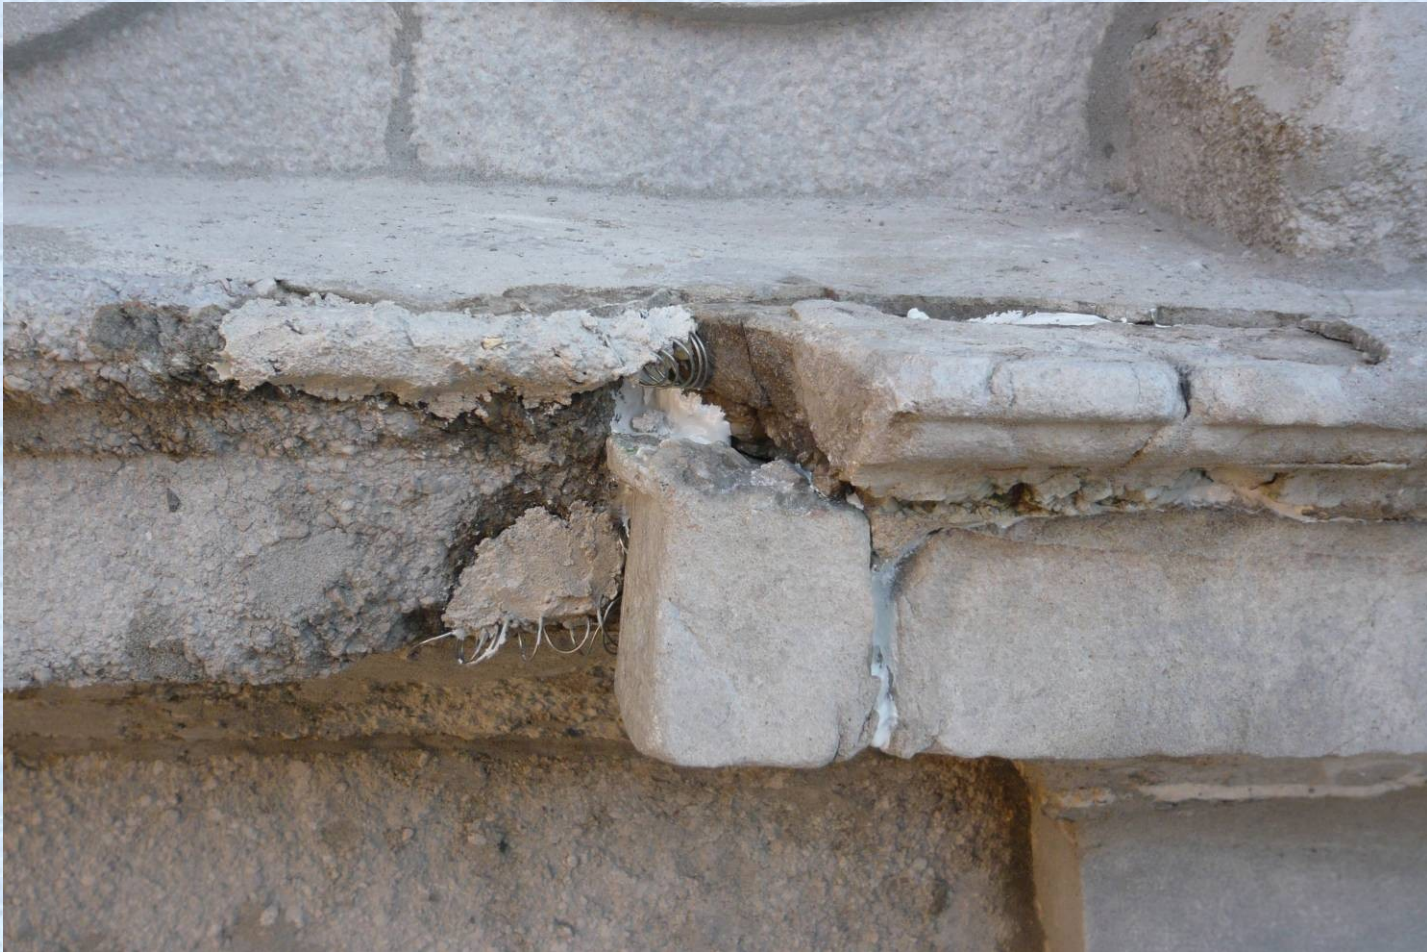
ARMATURE E STUCCATURE DI GROSSO SPESSORE

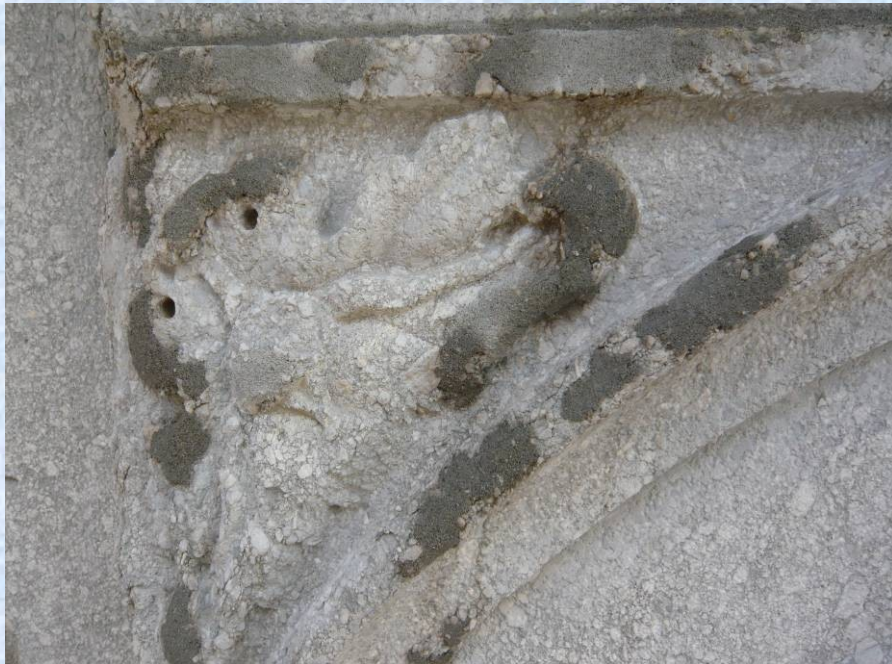
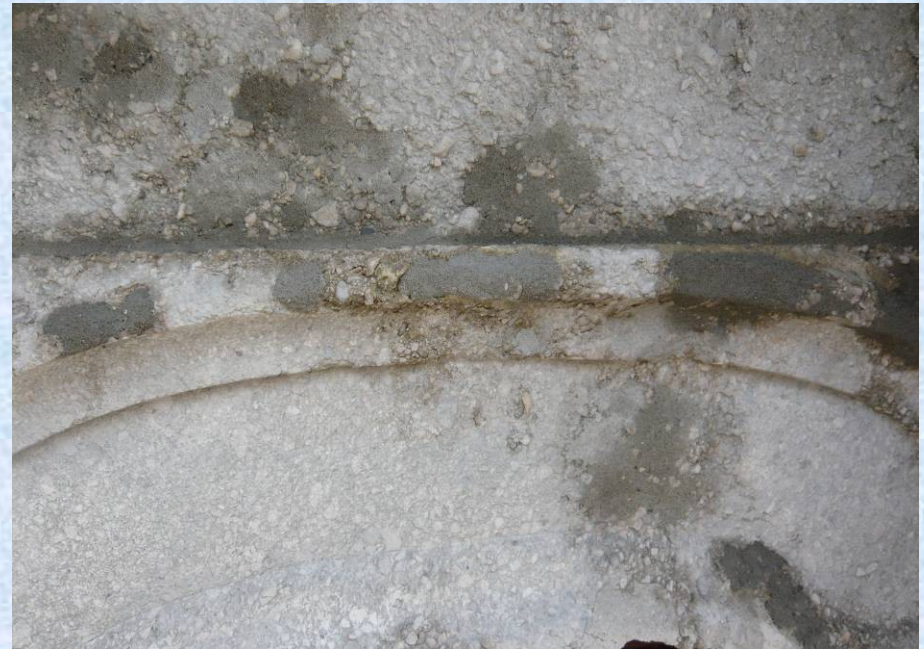
LE STUCCATURE FINALI

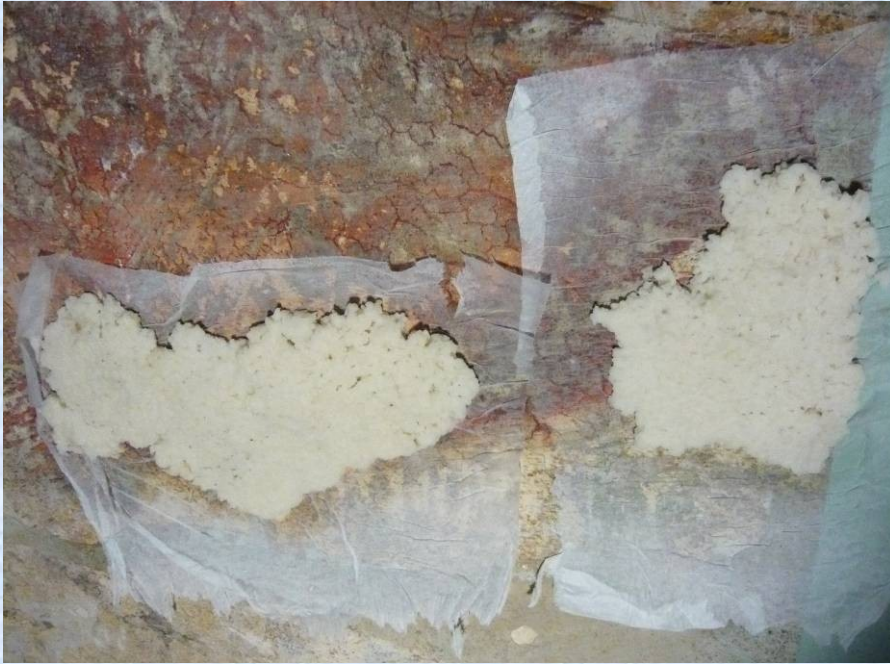
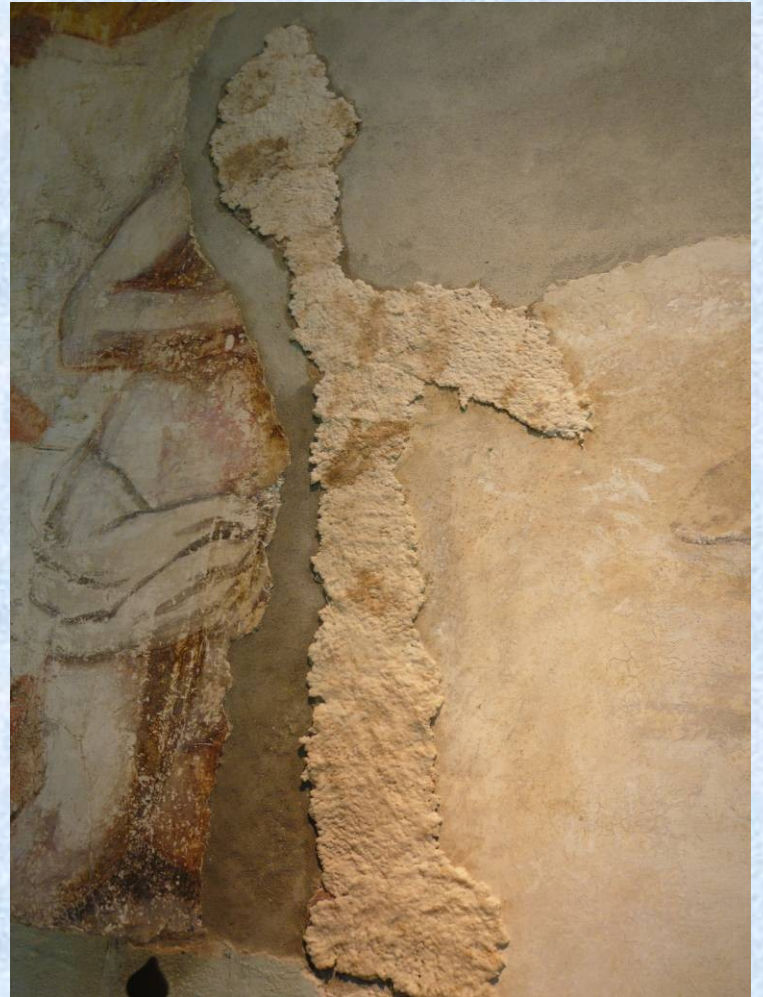
LA PULITURA DELL'AFFRESCO

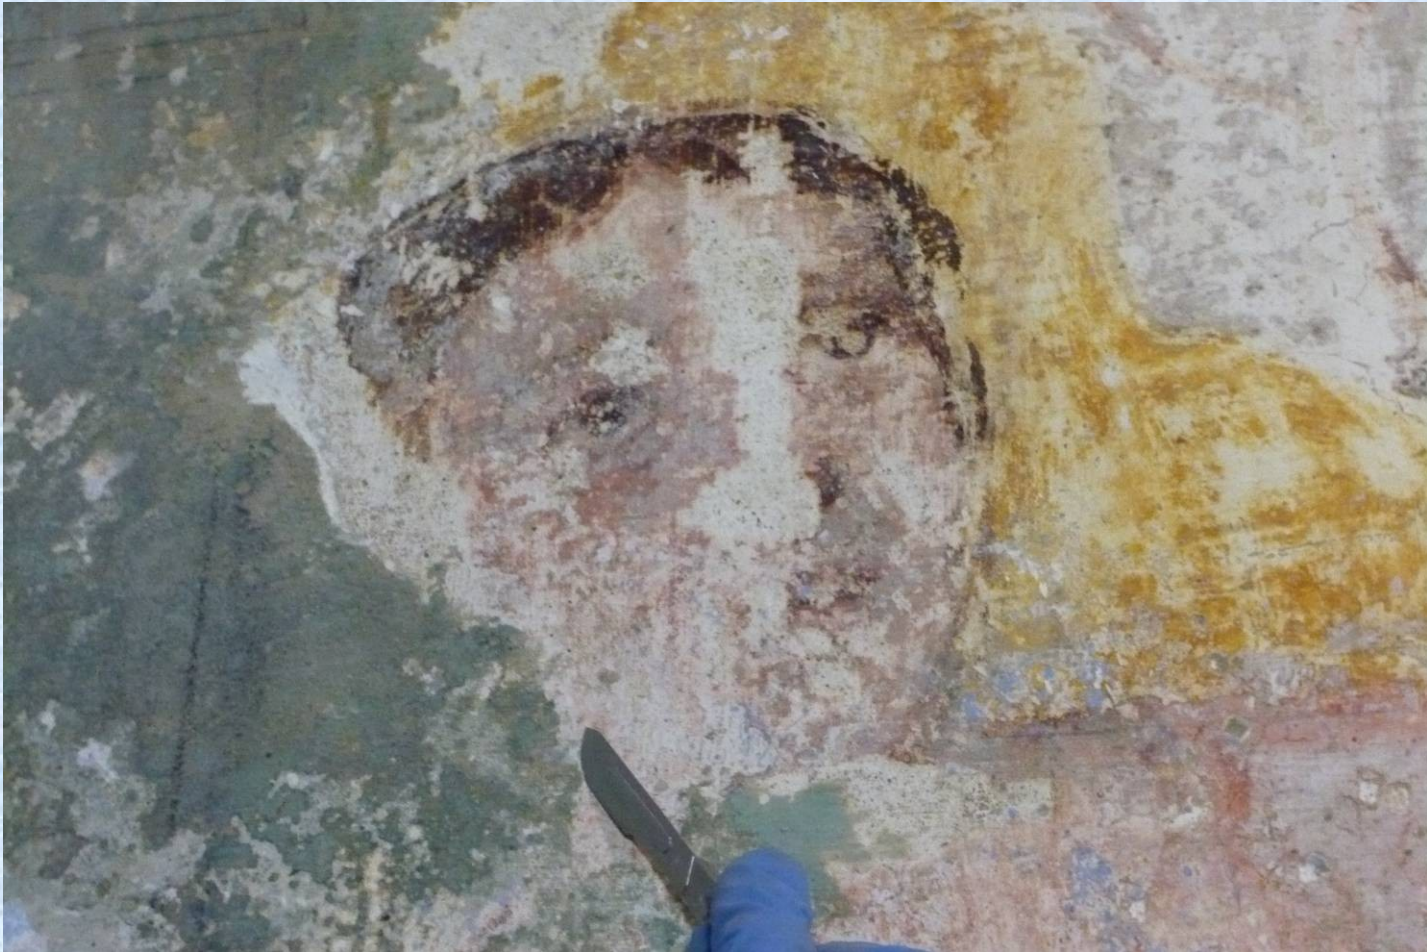
DESCIALBO

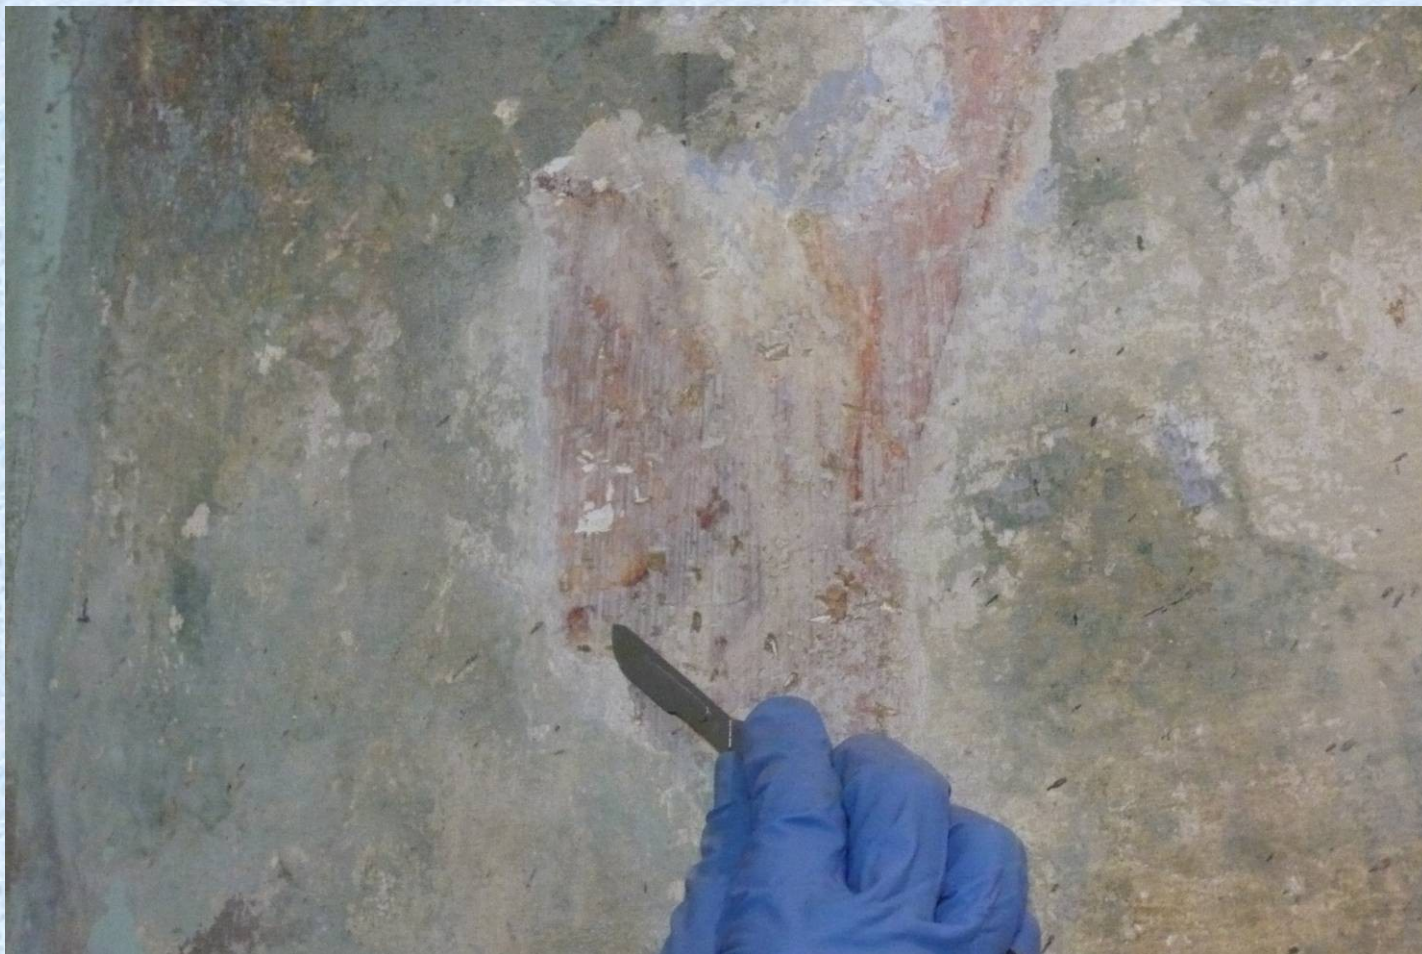
DESCIALBO

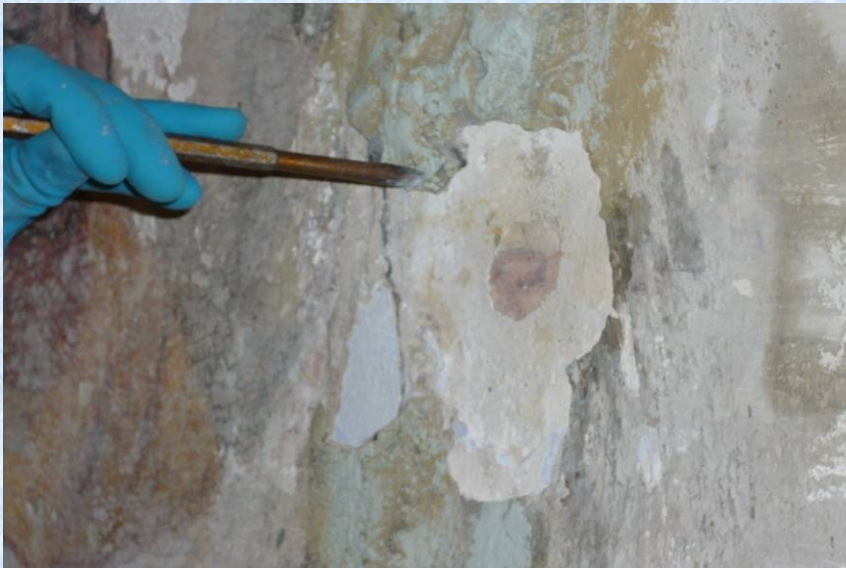
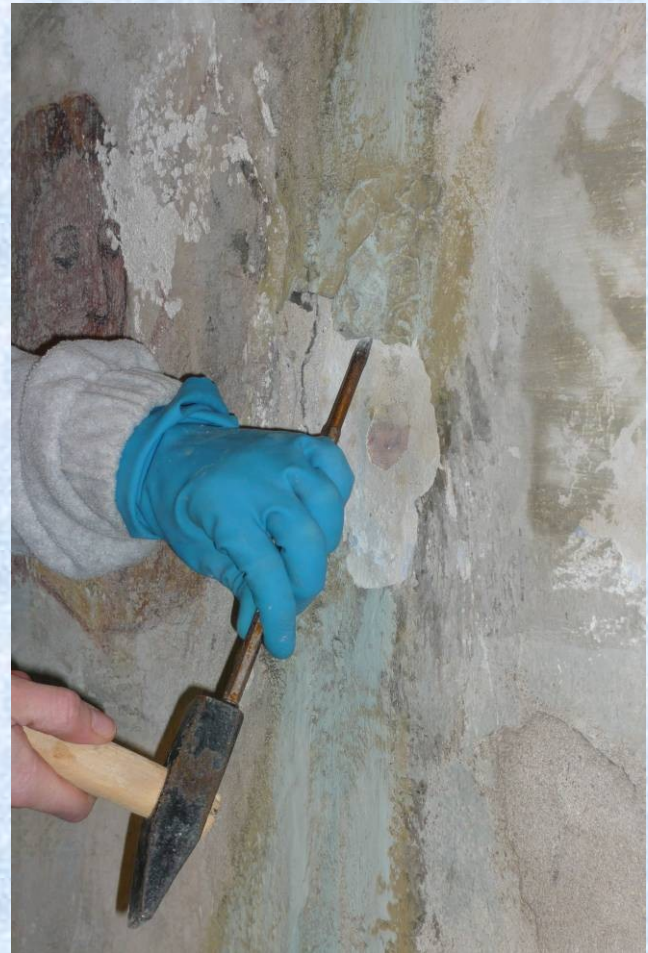
RIMOZIONE A SCALPELLO DELLE VECCHIE MALTE

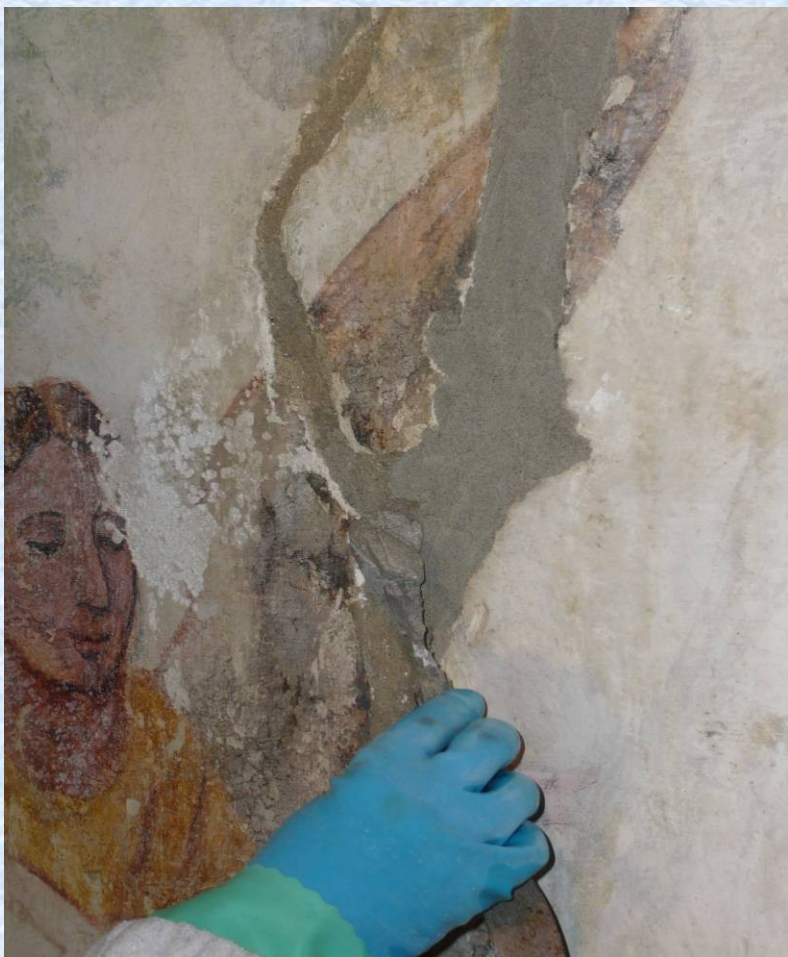
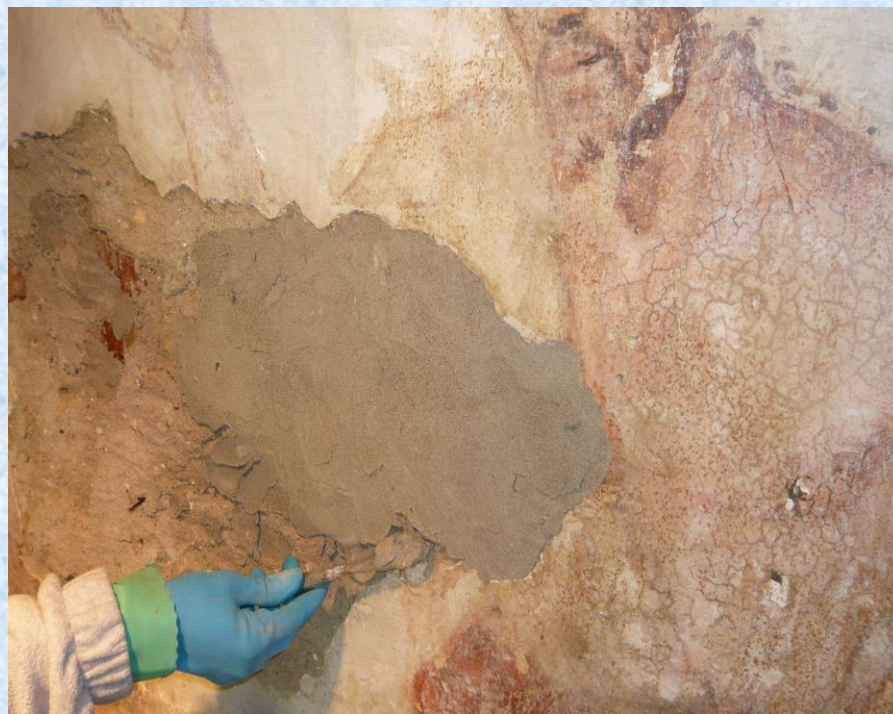
STESURA DELLE NUOVE STUCCATURE

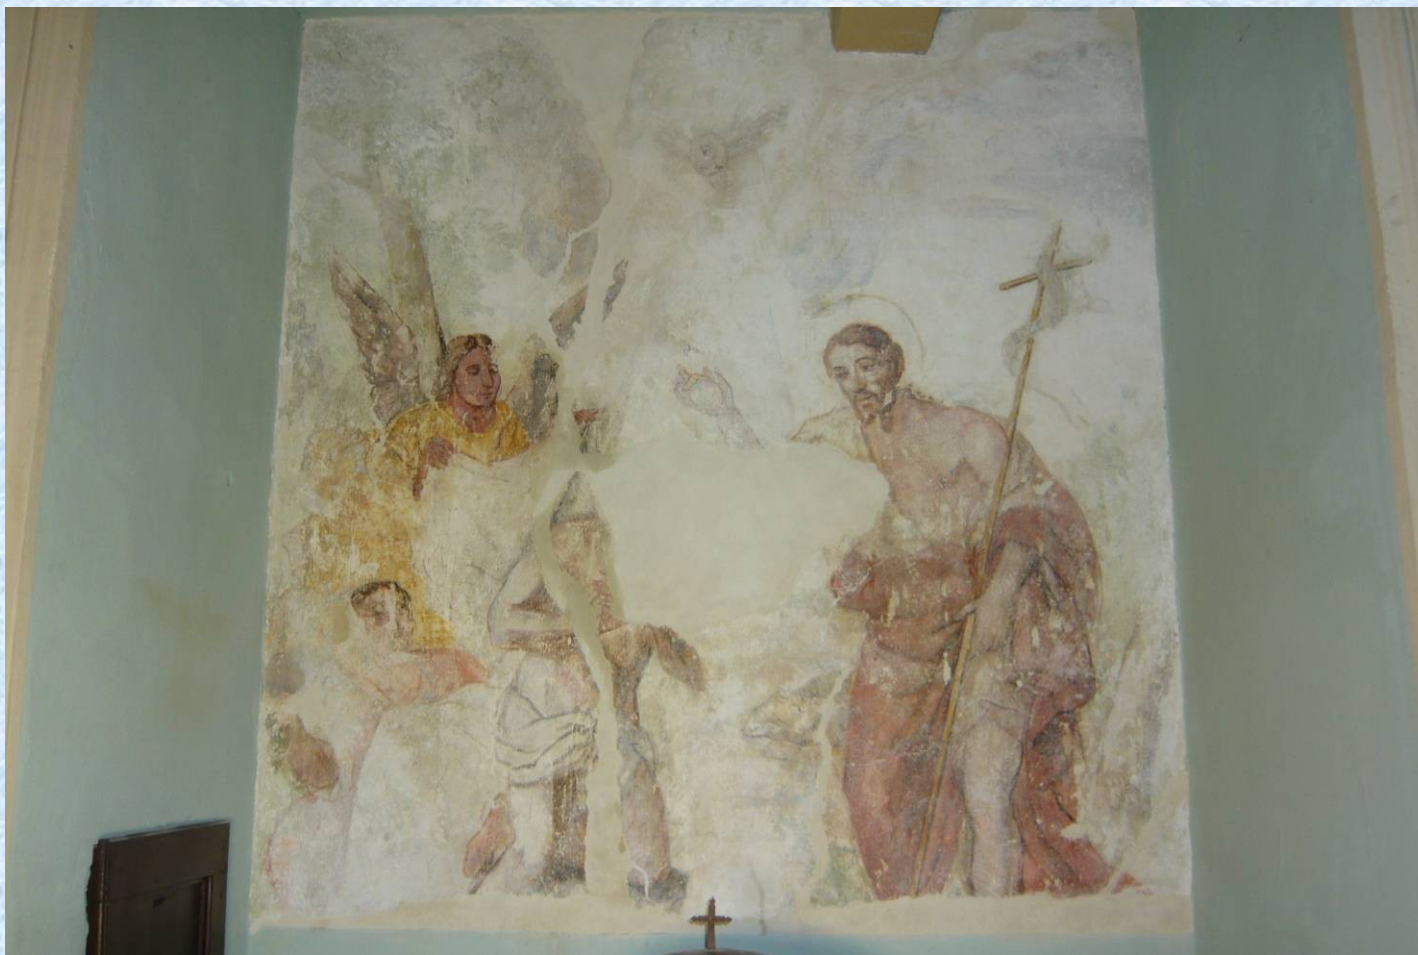
L'AFFRESCO STUCCATO

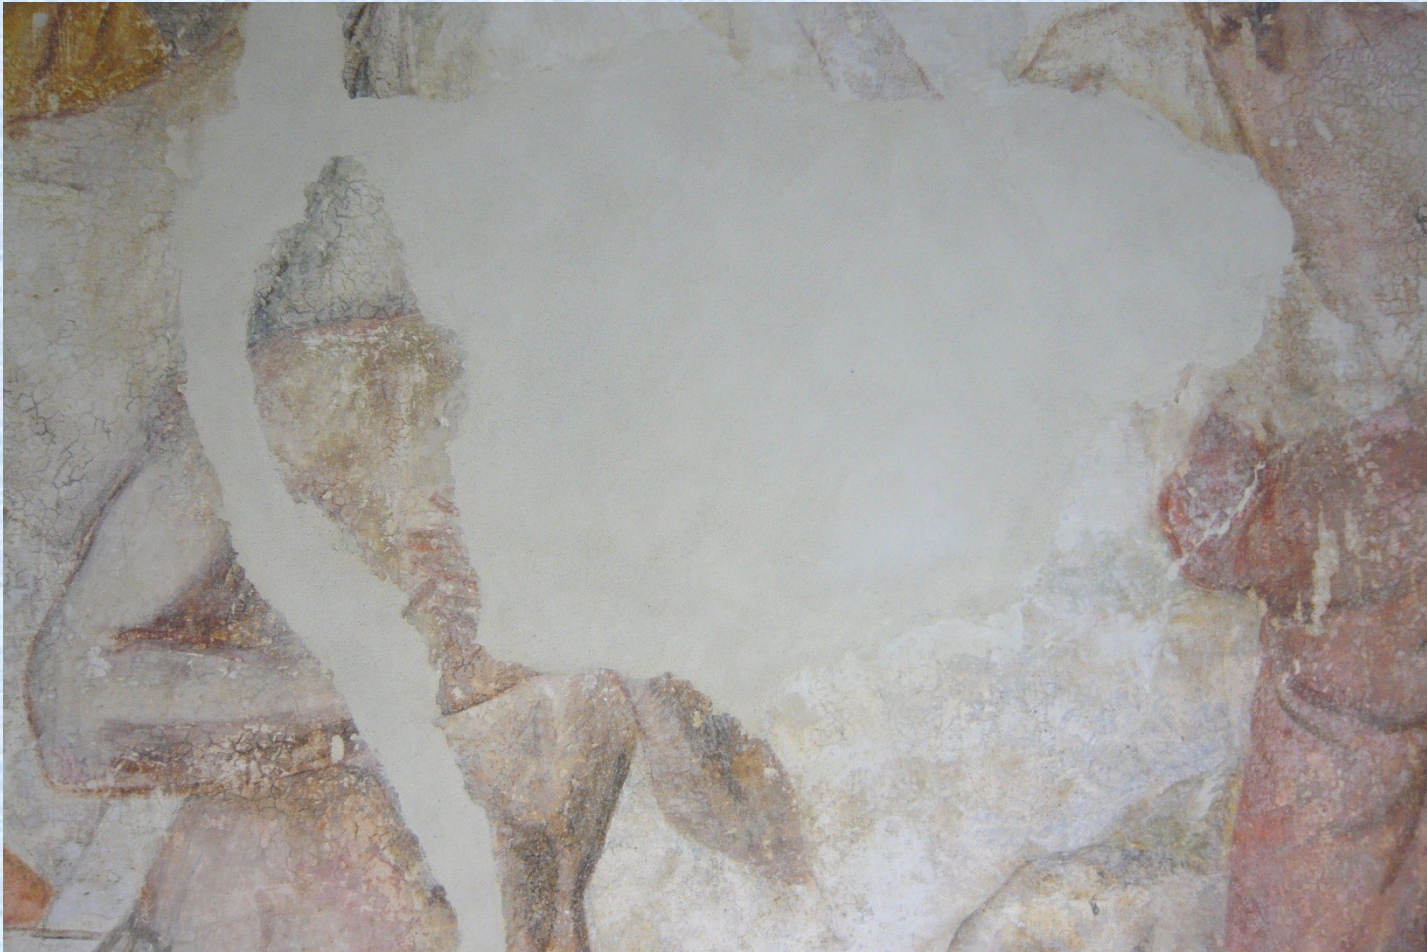
PARTICOLARE DELLE STUCCATURE

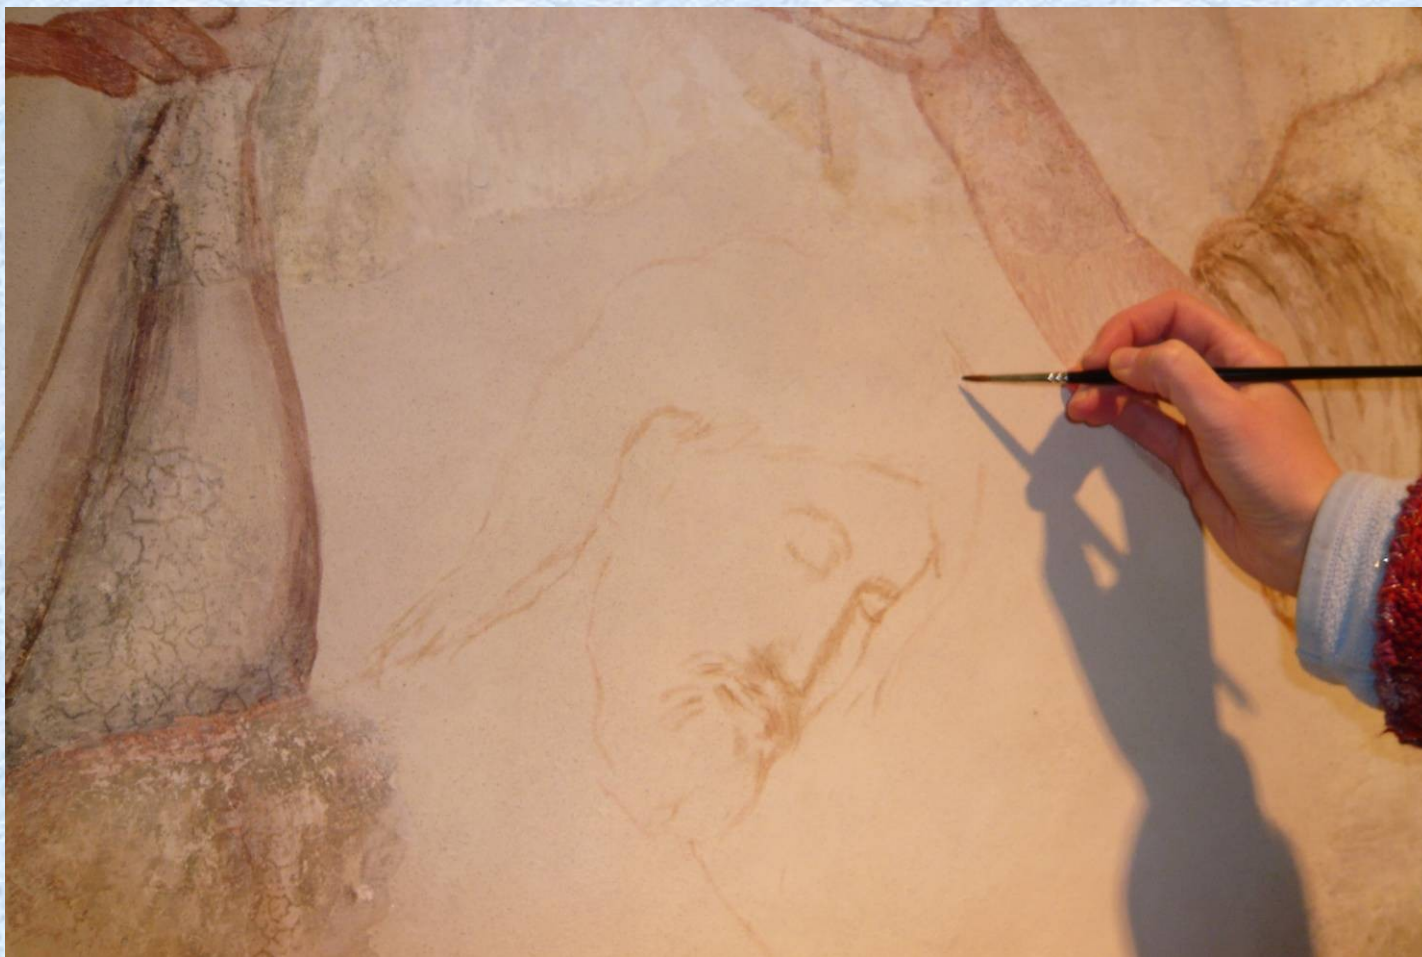
L'INTEGRAZIONE DELLA FIGURA DEL CRISTO
